## INFORME FINAL DE CONSERVACIÓ RESTAURACIÓ

**Paisatge**

**Núm. registre H-10783**

Pintura sobre cartró

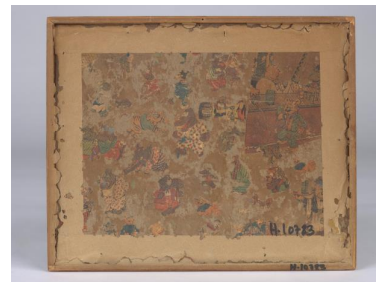
L'estat de conservació és regular. Les cantonades i els perímetres del cartró s'hi observen cops i aixecaments de les fibres del cartró. A la zona de dalt, a l'esquerra hi ha un cop important que ha estripat el suport de cartró. L'estrip té una llargada d'uns 2 cm aproximadament. Es poden veure puntualment pèrdues matèriques provocades per les xinxetes (a dalt i baix, al mig, dimensions menys d'0,5 cm). Els adhesius de paper estan parcialment perduts i aixecats. Tot el perímetre està segellat amb paper Kraft® que està en molts punts aixecat i trencadís. Aquest paper presenta pèrdua matèrica a causa d'un atac biològic en forma de lepisma saccharina ("peixet de plata"). El cartró està marcat on les puntes, en part oxidades, fixaven el l'obra al marc. Presenta brutícia superficial i pols acumulada, causat per un mal emmagatzematge.

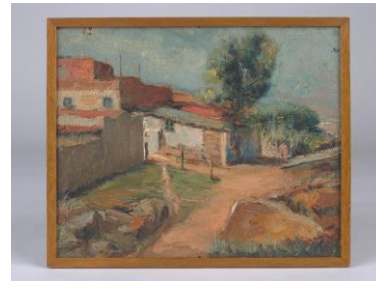
L'estat de conservació és regular. Hi ha pèrdues matèriques a la zones on el suport de cartró està danyat i també a les cantonades:

1. Dalt, esquerra i cantonada esquerra: On el suport ha patit un cop i està estripat la capa pictòrica s'ha enfonsat i en part s'ha perdut. Hi ha un tros de 1,2 x 0,8 cm que només s'aguantava pel marc.
2. Banda esquerra, a baix: Hi ha una pèrdua de la capa pictòrica de 2 x 0,9 cm. Aquí es pot veure que l'artista va reutilitzar el suport. A sota de la capa pictòrica hi ha una alta pintura.
3. A dalt i a baix, al mig: A causa de les xinxetes hi ha pèrdues cromàtiques de menys d'0,5 cm

Es pot observar una taca blava de color blau a la zona dreta del cel. A tota la superfície de la capa pictòrica hi ha pols i brutícia acumulada.

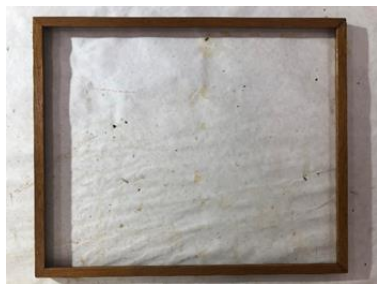
Anvers del marc

L'estat de conservació és bo. Hi alguna micropèrdua matèrica a les cantonades i vores de la fusta.
