## INFORME FINAL DE CONSERVACIÓ RESTAURACIÓ

**CRBMC 14.242**

Pintura sobre tela

**TÍTOL / TEMA:** Port

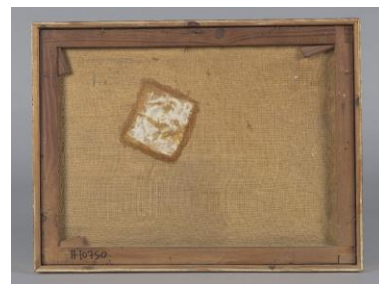
L'estat de conservació de la tela és dolent. A causa del pedaç i l'engrut que presenta un gruix important, la tela pateix unes greus deformacions. Aquestes deformacions es concentren sobretot a la zona del pedaç però també a les vores on ha provocat en algunes zones danys en forma d'estrip. A més la qualitat del teixit és baixa, la tela té tendència a crear deformacions perquè la capa pictòrica crea més tensió que la tela mateixa. A les vores i a les cantonades es poden observar varis estrips. També hi ha un estrip de 3 cm a la zona esquerra, al costat del pedaç. Dos petits estrips es troben al damunt del pedaç i dos més a la zona dreta. El pedaç segurament tapa més estrips. La tela presenta uns esquitxos de color blanc, possiblement guix. Els gavarrots estan parcialment oxidats i en algun punt han provocat una oxidació de la mateixa tela. Totes les vores estan retallades i desfibrades. La tela presenta al damunt de la superfície i entre tela i bastidor una capa de pols i brutícia acumulada, causat per un mal emmagatzematge.

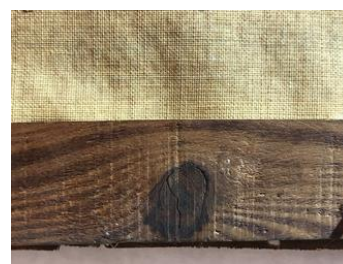
Nus

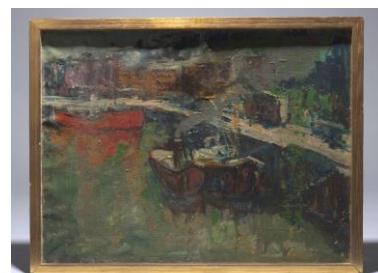
L'estat de conservació és regular-dolenta. Hi ha aixecaments i pèrdua de la policromia a les zones afectades per les deformacions i els estrips. Es pot observar desgast i micropèrdues a les vores del quadre. Degut a les tensions que provoquen les greus deformacions, la superfície pictòrica pateix un clivellat. A tota la superfície pictòrica hi ha pols i brutícia acumulada.

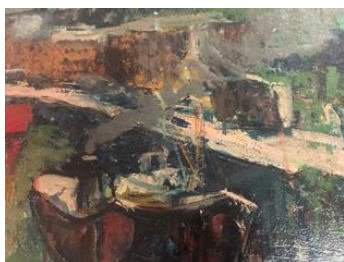
Detall de la capa pictòrica
