## INFORME FINAL DE CONSERVACIÓ RESTAURACIÓ

### Autoretrat

Retrat núm. H-10736

CRBMC 14.255

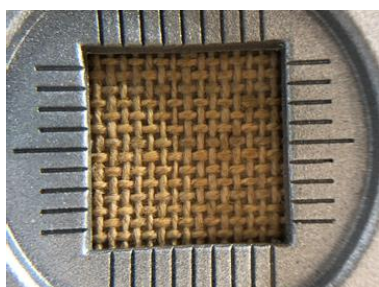
L'estat de conservació de la tela és regular-dolent. La tela està fràgil i trencadissa. La qualitat del teixit és baixa, la tela té tendència a crear deformacions greus perquè la capa pictòrica crea més tensió que la tela mateixa. A la zona superior es troben dos pedaços, un de més gran al mig i un de més petit a la banda dreta. Tots dos pedaços tenen una taca fosca al seu voltant que segurament és l'excés de cola que van fer servir per aplicar els pedaços. Hi ha un estrip a la tela que ha provocat la tensió del pedaça gran i un estrip petit a la zona inferior causat per un cop. Els gavarrots estan parcialment oxidats i en algun punt han provocat una oxidació de la mateixa tela. Totes les vores estan retallades i desfibrades. Presenta unes taques fosques de brutícia i oxidació. La tela presenta al damunt de la superfície i entre tela i bastidor una greu capa de pols i brutícia acumulada, causat per un mal emmagatzematge.

Detall microscopi de la tela de tafetà

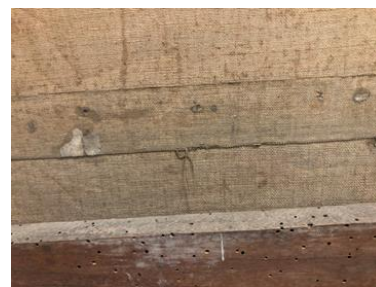
Zona del cosit

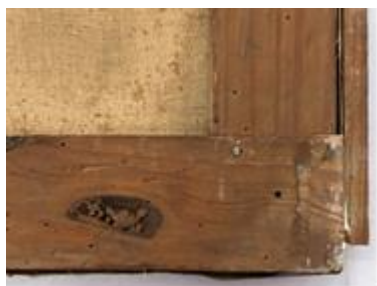
L'estat de conservació és dolent-ruïnós, ha perdut la seva funcionalitat. A causa dels llistons retallats tot el bastidor ha perdut rigidesa, es mou en tots els encaixos. Això ha provocat un trencament de l'encaix de dalt, esquerra. El muntatge del bastidor no és del tot correcte, els llistons estan torts. El travesser fa tensió perquè està completament corbat. Presenta rascades causades per cops. Hi ha un greu atac biològic en forma de xilòfags. El bastidor presenta brutícia i pols acumulada.

Encaix , nus

| S'ha intentat a estabilitzar el bastidor original. Estava, però, tan inestable que s'ha optat de substituir-lo per un bastidor nou. | | Bastidor (Barnart, Barcelona) |

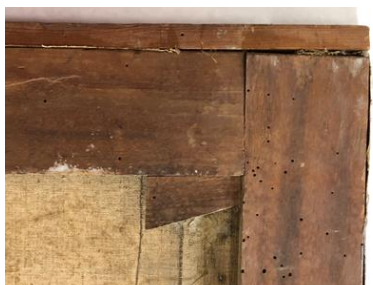
Encaix amb falques
