INFORME FINAL DE CONSERVACIÓ RESTAURACIÓ

Retrat núm. H-10729

CRBMC 13.931

Pintura sobre tela

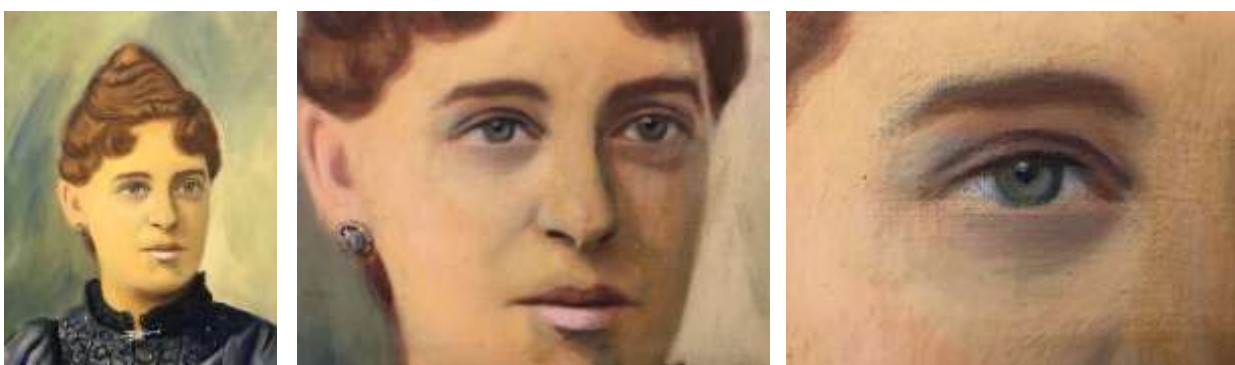
L'estat de conservació és regular. Sembla que els colors amb el pas del temps han patit una reacció química degut a la seva exposició a la llum i la qualitat del pigment. Aquest és el cas on més extrem ha actuat la degradació. A causa d'aquesta reacció hi ha un canvi de color: els blau-verd s'han convertit en groc i vermell-marró. Aquest efecte es pot observar sobretot en els marges del marc on la capa pictòrica estava tapada i d'aquesta manera protegida de la llum. És probable que les cares no fossin tan

grogues i que també en aquesta zona hagi reaccionat la policromia. S'observa una rascada de color vermell a la zona del vestit d'uns 13 cm. Es troba un microclivellat d'envelliment sobretot a la zona de la cara. A les vores, on el marc toca la pintura hi ha pols i brutícia acumulada. S'observen dues deformacions de la tela des de l'anvers a la zona inferior a causa de la brutícia que ha caigut entre tela i bastidor. La capa pictòrica i la capa de preparació (cantonada dalt) presenta una capa de brutícia i pols acumulada. Aquesta capa provoca que la capa pictòrica parcialment està emblanquinada. Es poden veure taques petites de color daurat que venen del marc. Hi ha algun petit desgast de capa pictòrica i de preparació a les cantonades i les vores.

9. Fotografies de detall: capa pictòrica, cara

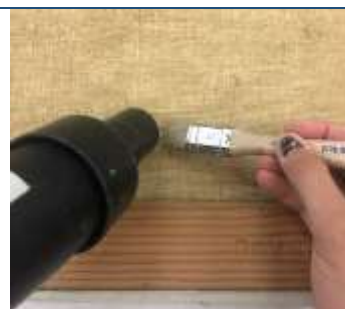
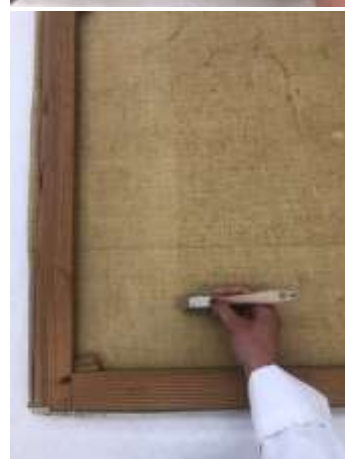
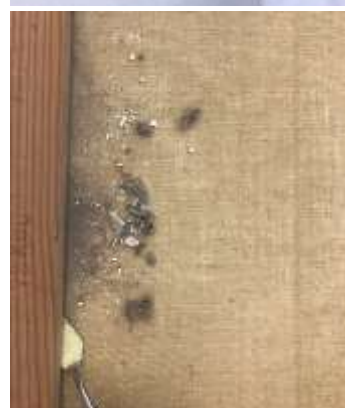
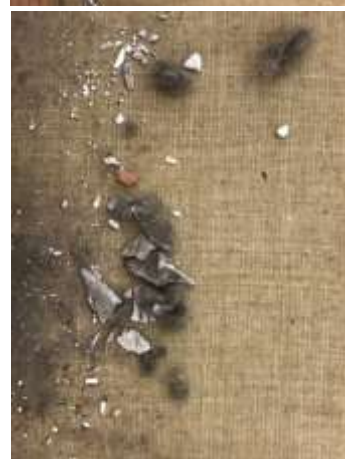
S'ha netejat l'espai entre tela i bastidor, traient pols, brutícia i una gran quantitat de pedres i morter que deformava greument la tela.

Neteja mecànica del suport de tela eliminant la pols i la brutícia que hi ha a la superfície.
