INFORME FINAL DE CONSERVACIÓ RESTAURACIÓ

Retrat núm. H-10735

CRBMC 13.937

Pintura sobre tela

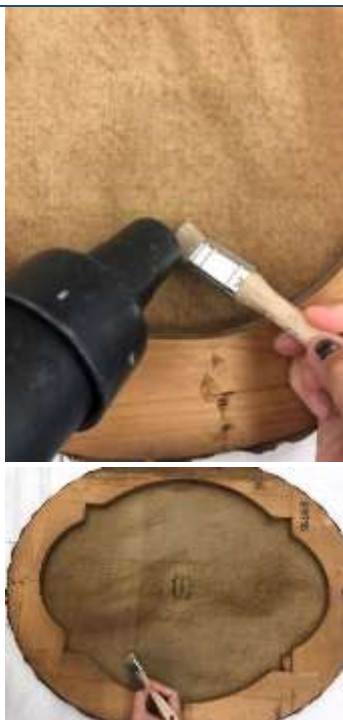
L'estat de conservació de la tela és regular. La tela presenta al damunt de la superfície i entre tela i bastidor una greu capa de pols i brutícia acumulada, causat per un mal emmagatzematge. Les vores estan retallades a sang i desfibrades. A les fotografies de llum rasant es poden observar deformacions a tota la superfície perquè la tela ha perdut part del seu tensament. Presenta unes taques de color marró que ha provocat el vernís traspasant l'anvers mitjançant el clivellat d'envelliment.

| <p>Neteja mecànica del suport de tela eliminant la pols i la brutícia que hi ha a la superfície.</p> <p>S'ha netejat l'espai entre tela i bastidor, traient pols, brutícia, un tros de paper i pedretes que deformaven la tela.</p> | | <p>Aspiradora amb filtre Hepa (Starmix Zyklon), espàtula, paletina</p> |

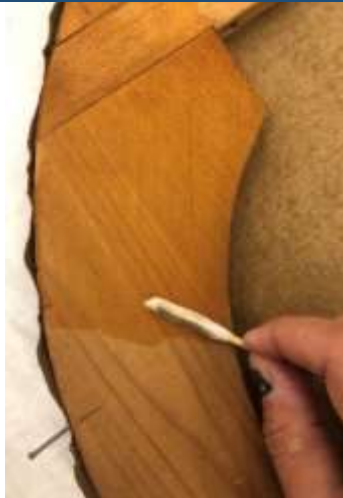
L'estat de conservació és bo-regular. Es troba algun forat però semblen de clau i no de xilòfags. El travesser de la dreta presenta dues fissures (la llarga és de 10 cm). Els nusos tenen petites fissures. El travesser de l'esquerra s'observa una taca fosca a un 60% de la seva superfície i el travesser dret té una taca semblant a un 20% de la seva superfície, la causa de les quals podria ser humitat. A tots quatre travessers hi ha rascades i marques dels claus de l'emmarcament. Hi ha molta brutícia i pols acumulada.

| <p>Neteja mecànica i química de la fusta del bastidor per a eliminar pols i brutícia superficial amb paletina i després amb una solució aquosa i dissolvent.</p> | | <p>paletina, hisops, H<sub>2</sub>O dest. i alcohol (50:50)</p> |

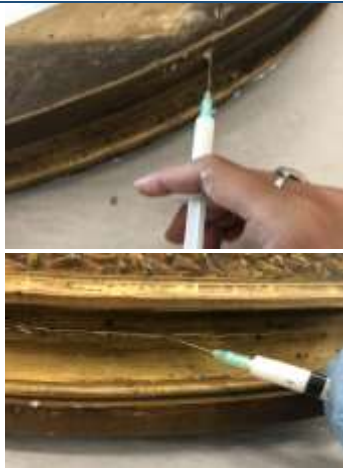
L'estat de conservació és regular-dolent. Hi ha aixecaments i pèrdua matèrica a les bandes i cantonades del marc (zona superior, zona inferior). En aquestes zones es veu el guix de color blanc. A les bandes laterals i també a la zona floral es veu esquerdes i fissures llargues i profundes. El daurat presenta molt de desgast (pèrdua cromàtica), possiblement perquè s'intentava netejar el marc amb un drap humit. Hi ha alguna petita pèrdua matèrica a les zones florals, però no són grans. Al revers presenta un atac biològic greu en forma de xilòfags. Es pot observar una capa important de brutícia negra i pols acumulada que enfosqueix tan a l'anvers del quadre (sobretot la part floral del marc) com al revers. Té algunes rascades i taques blanques i negres. El triangle inferior, esquerre presenta una massilla negra amb una petita fissura. Els claus, les puntes i les bagues estan oxidades.

| <p>Consolidació i fixació de esquerdes, fissures, d'aixecaments i desprendiments del daurat amb un adhesiu sintètic.</p> | | <p>Adhesiu PVA<br/>Lineco® (marca Agar Agar),<br/>serjants, pinzell fi,<br/>espàtula de guixaire</p> |

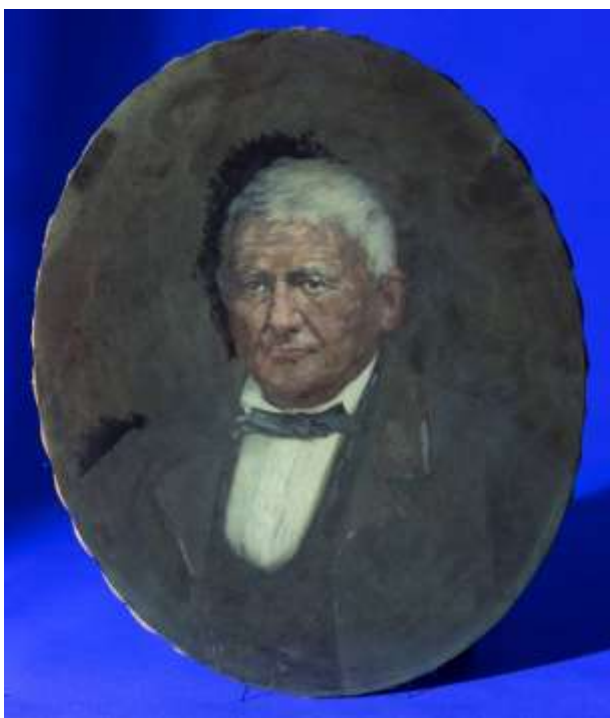
L'estat de conservació és regular. Es poden observar a la fotografia UV una repintada antiga de grans dimensions al fons a l'esquerre i al damunt del cap i un altre més petita a la zona de l'espatlla dreta. El color de les repintades no han canviat de color amb el temps, estan en bon estat. Hi ha un clivellat d'envelliment generalitzat a tota la superfície degut als moviments de la tela. Aquest clivellat ha provocat en algunes zones del fons micropèrdua. El bastidor es marca a la tela i la policromia. Hi ha un microforat a l'esquerre, a dalt que també traspassa la tela. Segurament es va provocar per les puntes d'uns claus que sobresurten a la zona de l'aresta rebaixada. A la zona on el marc toca la policromia hi ha brutícia i pols acumulada. La capa pictòrica presenta una capa de brutícia i pols acumulada.

A la fotografia UV es pot observar que la superfície presenta una capa de vernís, el resultat de la seva aplicació es veu relativament homogeni. L'acabat del vernís és brillant. L'anàlisi resulta que es tracta d'un vernís natural tipus dammar.
