INFORME FINAL DE CONSERVACIÓ RESTAURACIÓ

Retrat núm. H-10734

CRBMC 13.936

Pintura sobre tela

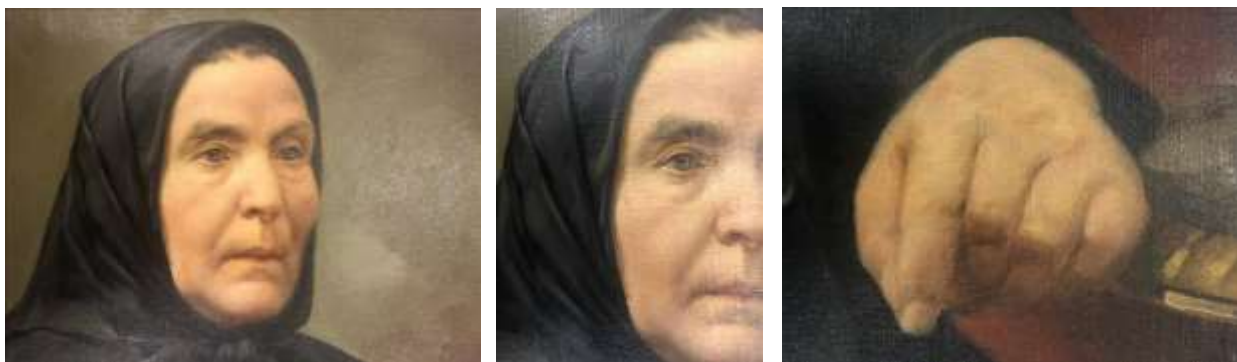
L'estat de conservació és bo. Hi ha micropèrdua i brutícia acumulada a la zona on la capa pictòrica toca el marc. El bastidor es marca a la tela i la policromia. La capa pictòrica i la capa de preparació (cantonada dalt) presenta una capa de brutícia i pols acumulada. Hi ha algun petit desgast i trencament de capa pictòrica i de preparació a les cantonades d e la pintura. La capa pictòrica en algunes zones presenta un microclivellat que a simple vista gairebé no es pot apreciar.

7. Fotografies de detall: capa pictòrica, cara, mà

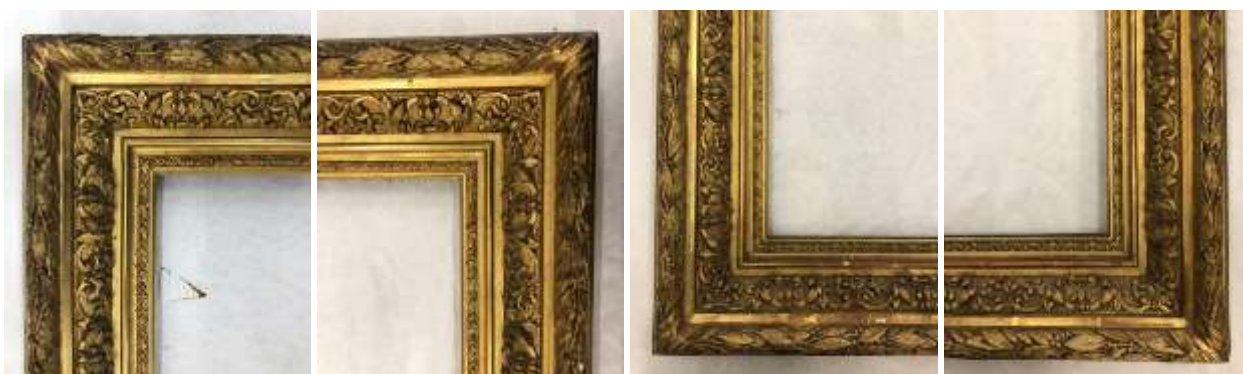
L'estat de conservació és regular-dolent. Hi ha molts aixecaments i pèrdua matèrica a les bandes i cantonades del marc (tant a la zona superior, com a la zona inferior i dreta). En aquestes zones es veu el guix de color blanc.

16. Fotografies de detall anvers: encaixos, motllures florals i llines

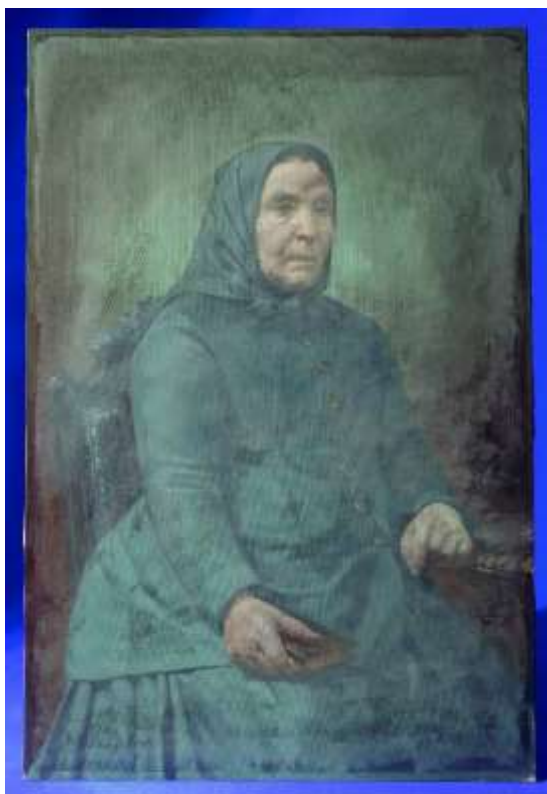
A la fotografia UV es pot observar que la superfície presenta una capa de vernís, el resultat de la seva aplicació es veu relativament homogeni. L'acabat del vernís és molt brillant. L'anàlisi resulta que es tracta d'un vernís natural tipus dammar.
