## INFORME FINAL DE CONSERVACIÓ RESTAURACIÓ

**Paisatge**

**Núm. registre H-10787**

Pintura sobre contraplacat

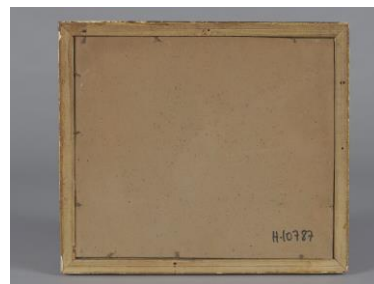
L'estat de conservació és regular. El contraxapat està mínimament deformat, possiblement a causa del encolat del cartró al seu revers. Aquesta deformació és irreversible. Les vores i les cantonades del contraplacat presenten desfibrament. El suport de cartró s'hi observa *foxing* i alguna rascada puntual. El cartró està marcat on les puntes, en part oxidades, fixaven el l'obra al marc. Presenta brutícia superficial i pols acumulada, causat per un mal emmagatzematge.

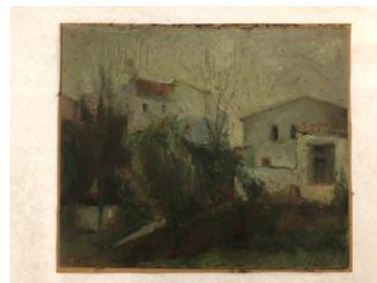
L'estat de conservació és regular. Hi ha microdesgast de la capa pictòrica a les vores i les cantonades. A la dreta, al mig hi ha una rascada d'uns 5 cm. A tota la superfície de la capa pictòrica hi ha una greu capa de pols i brutícia acumulada.

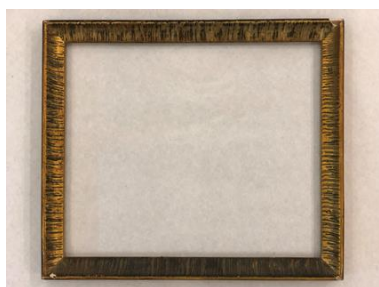
Anvers del marc

L'estat de conservació del marc és regular. A les cantonades i les bandes hi ha pèrdua matèrica de la capa de preparació i cromàtica del daurat. A les zones on hi havia puntes hi ha petites pèrdues. La banda de dalt del llistó horitzontal de dalt i la banda de dalt del llistó horitzontal de baix estan molt enfosquides. El daurat presenta rascades i desgast i hi ha molts forats. Es pot observar una capa important de brutícia i pols acumulada.
