INFORME FINAL DE CONSERVACIÓ RESTAURACIÓ

Retrat núm. H-10732

CRBMC 13.934

Pintura sobre tela

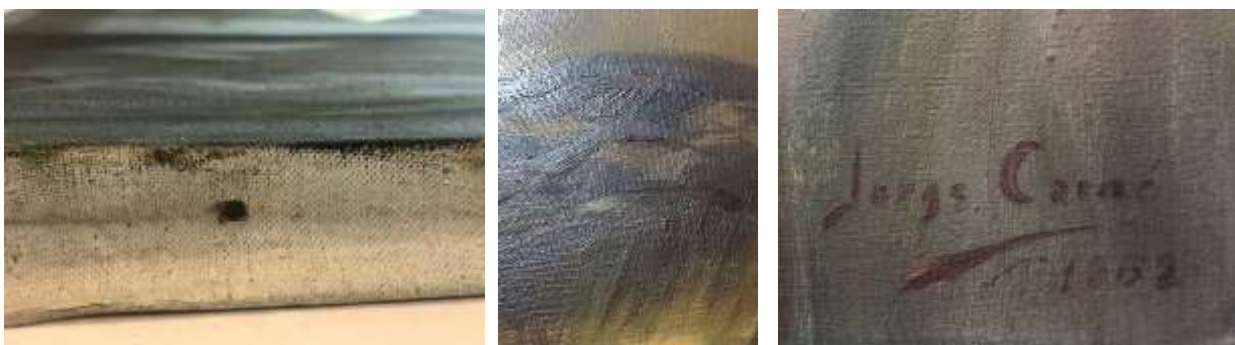
Segons l'anàlisi es tracta d'una pintura a l'oli. Entre altres s'ha trobat òxid de zinc, aluminosilcats, estearats, oli i diversos tipus de pigments. Molt possiblement conté pigments orgànics, sensibles a la llum. En la composició predominen els colors marró-verd-groc-vermell (fons, americana) i color carn i blanc (cara, camisa). La capa pictòrica presenta pocs gruixos (cabells) però deixa veure una pinzellada dinàmica. La capa pictòrica és tan fina que s'observa el tramut de la tela. A la zona inferior, dreta es troba la firma i l'any pintat a pinzell amb un color vermell fosc.

L'estat de conservació és regular. Sembla que els colors amb el pas del temps han patit una reacció química degut a la seva exposició a la llum i la qualitat del pigment. A causa d'aquesta reacció hi ha un canvi de color i una decoloració: els blau-verd s'han convertit en groc i vermell-marró. Aquest efecte es pot observar sobretot en els marges del marc on la capa pictòrica estava tapada i d'aquesta manera protegida de la llum. És probable que les cares no fossin tan grogues i que també en aquesta zona hagi reaccionat la policromia. A la zona dels tres cops s'observen rascades, clivellat i micropèrdua a la capa pictòrica. El cop de la dreta té al costat dos petits cops que no s'aprecien al revers. Hi ha una altra rascada al mig a l'esquerre i dues pintades-rascades de coloració blanca (fons dalt a prop del cabell; americana). A les vores, on el marc toca la pintura hi ha pols i brutícia acumulada. S'observen dues deformacions de la tela des de l'anvers a la zona inferior a causa de la brutícia que ha caigut entre tela i bastidor. La capa pictòrica i la capa de preparació (cantonada dalt) presenta una capa de brutícia i pols acumulada. Aquesta capa provoca que la capa pictòrica parcialment està emblanquinada. Es poden veure taques petites de color daurat que venen del marc. Hi ha algun petit desgast i trencament de la capa pictòrica i de la capa de preparació a les cantonades. A la zona de la camisa es veuen taques de excrements de mosca. La capa pictòrica en algunes zones presenta un microclivellat que a simple vista gairebé no es pot apreciar.

9. Fotografies de detall: capa de preparació, gruixos pintura (zona cabell), firma i data

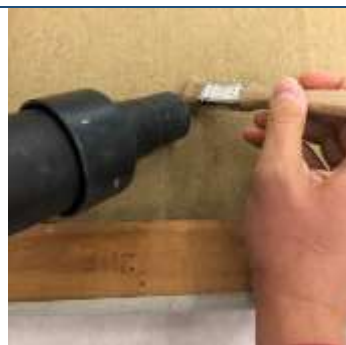
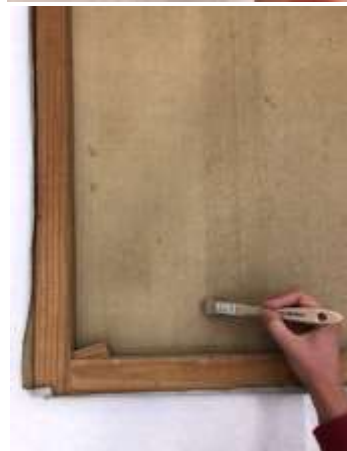
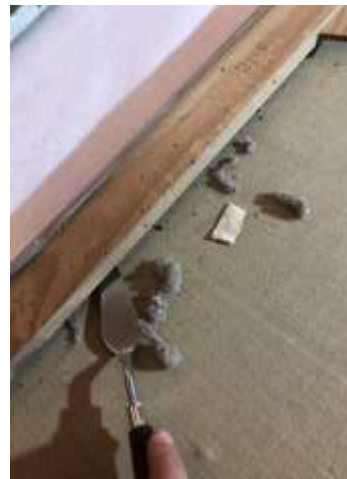
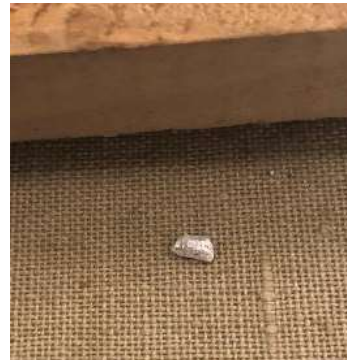
S'ha netejat l'espai entre tela i bastidor, traient pols, brutícia, un tros de paper i pedretes que deformaven la tela.

Neteja mecànica del suport de tela eliminant la pols i la brutícia que hi ha a la superfície.

Aspiradora amb filtre Hepa (Starmix Zyklon), espàtula, paletina
