INFORME FINAL DE CONSERVACIÓ RESTAURACIÓ

**Retrat núm. H-10730**

**CRBMC 13.932**

Data de l'informe: 11 de juny de 2020

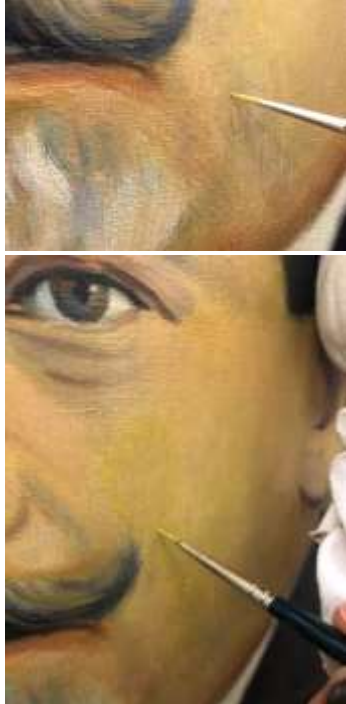
L'estat de conservació és regular. Sembla que els colors amb el pas del temps han patit una reacció química degut a la seva exposició a la llum i la qualitat del pigment. A causa d'aquesta reacció hi ha un canvi de color: els blau-verd s'han convertit en groc i vermell-marró. Aquest efecte es pot observar sobretot en els marges del marc on la capa pictòrica estava tapada i d'aquesta manera protegida de la llum. És probable que les cares no fossin tan grogues i que també en aquesta zona hagi reaccionat la policromia. A les vores, on el marc toca la pintura hi ha pols i brutícia acumulada. S'observen petites deformacions de la tela des de l'anvers a la zona inferior a causa de la brutícia que ha caigut entre tela i bastidor. La capa pictòrica i la capa de preparació (cantonada dalt) presenta una capa de brutícia i pols acumulada. Aquesta capa provoca que la capa pictòrica parcialment està emblanquinada. Es poden veure taques petites de color daurat que venen del marc. Hi ha algun petit desgast i trencament de capa pictòrica i de preparació a les cantonades. La capa pictòrica en algunes zones presenta un microclivellat que a simple vista quasi bé no es pot apreciar. La peça ha estat restaurada anteriorment. Es pot observar una repintada gran d'uns 10 x 2 cm a la zona de la cara que coincideix amb el pedaç. El color d'aquest d'aquesta repintada ja no coincideix amb el color del quadre (la degradació de la policromia original i la policromia nova ha estat diferent). A més es troben petites repintades a les vores de dalt i baix i una a la màniga dreta de l'americana.

| <p>Sistema de presentació: Reintegració cromàtica de les pèrdues de la capa pictòrica i de la repintada de manera il·lusionista amb aquarel·les.</p> <p>Segona passada amb pigments i resina de baix pes molecular per a acabar d'ajustar el color.</p> | | <p>Aquarel·les<br/>Winsor&amp;Newton®<br/>pinzell de retoc<br/>H<sub>2</sub>O dest.<br/>Gamblins®</p> |

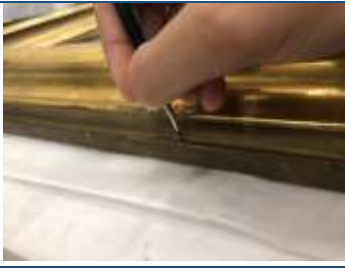
L'estat de conservació de la fusta és regular. Malgrat les fulloles el marc té els encaixos molt oberts. A la cantonada dreta hi ha pèrdua matèrica de la capa de preparació i cromàtica del daurat. El daurat a part de rascades, butllofes i una gran quantitat de desgast presenta unes fissures als llistons de dalt, esquerre i dreta provocat per la internes de la fusta. El desgast ha estat retocat amb un color beix en una intervenció anterior. Es pot observar una capa important de brutícia i pols acumulada. La fusta té algunes rascades i taques de color blanc i daurat. Les fulloles presenten petites pèrdues matèriques i les puntes estan oxidades. Alguns dels nusos tenen fissures petites. El marc està mínimament guerdat.

| <p>Reintegració cromàtica il·lusionista.</p> | | <p>Laropal® (20 gr. en<br/>40:60 en Shellsol A<br/>i D40), miques,<br/>Gamblins®<br/>pinzell de retoc</p> |
