INFORME FINAL DE CONSERVACIÓ RESTAURACIÓ

Retrat núm. H-10733

CRBMC 13.935

Pintura sobre tela

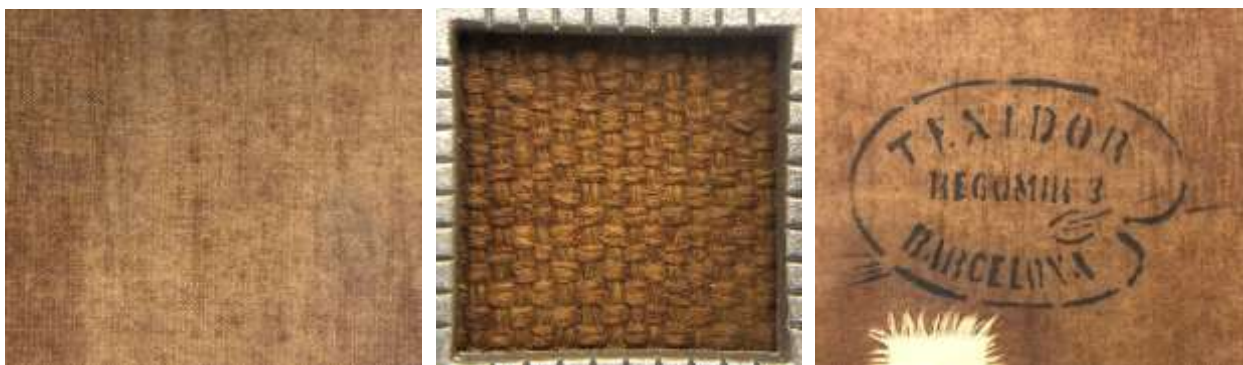
L'estat de conservació de la tela és regular. S'observen dos estrips, un d'ells es va restaurar anteriorment amb un pedaç d'una tela fina, blanquinosa i de tafetà senzill, de vores desfibrades amb unes mides de 5,8 x 5 cm. L'altre estrip de forma de 7 té unes mides de 1 x 0,5 cm i segurament és va produir posteriorment a l'altre a causa d'un cop des de l'anvers. La tela presenta al damunt de la superfície i entre tela i bastidor una greu capa de pols i brutícia acumulada, causat per un mal emmagatzematge. Totes les vores estan retallades a sang. Es troben esquixos de color blanc i quatre línies de guix. Presenta unes taques de color marró que ha provocat el vernís traspasant l'anvers pel clivellat d'envelliment.

1. Fotografies de detall: tramat de la tela, impremta del fabricant: Texidor Regomir 3 Barcelona

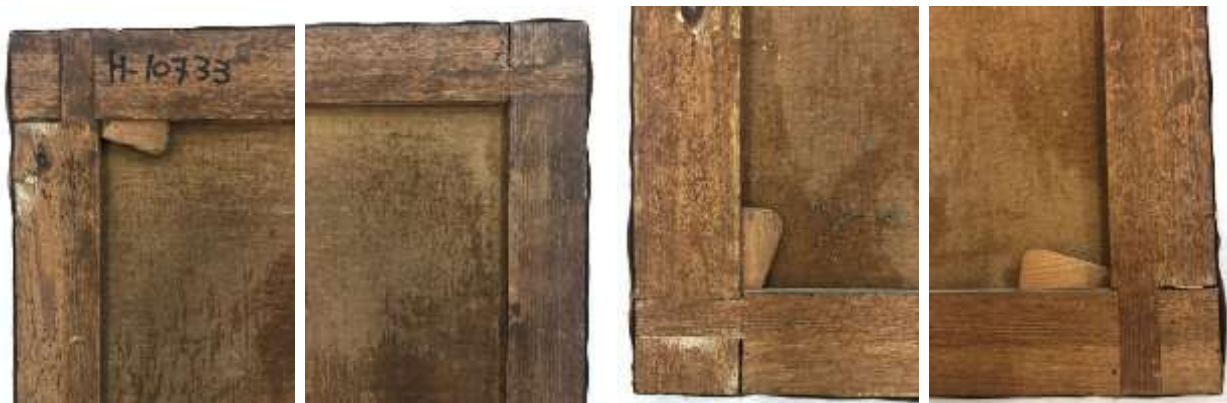
L'estat de conservació és bo-regular, presenta un atac biològic en forma de xilòfags a tots els travessers. El travesser dret està mínimament deformat a causa del nus i la fusta comença trencar-se. Cal observar-lo perquè amb el temps pot empitjorar el seu estat i pot provocar tensions a la tela. S'observen algunes taques de guix. Hi ha molta brutícia i pols acumulada. S'observen algunes rascades i taques fosques. A més hi ha les marques dels claus que fixaven el marc al bastidor.

4. Fotografies de detall: número de registre, encaixos, falques, taca d'humitat

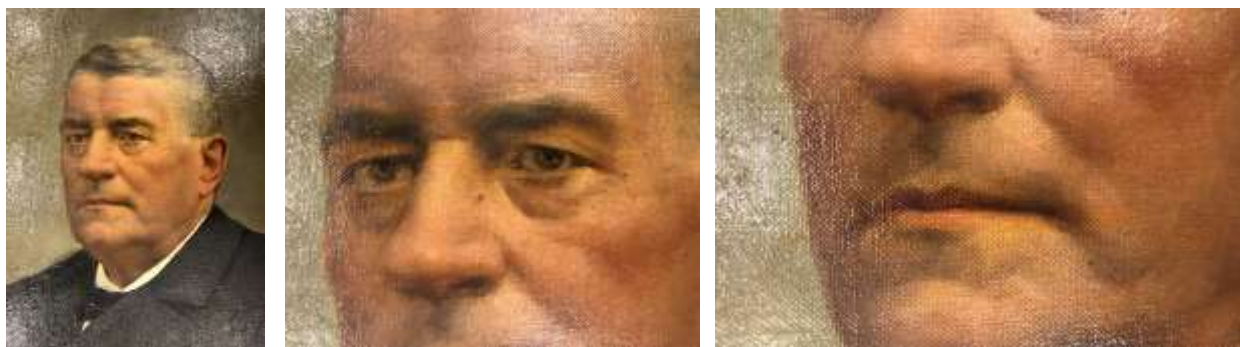
L'estat de conservació és regular. S'observa pèrdua de la capa pictòrica a la zona de l'estrip i micropèrdua a sota de la ma dreta. També s'hi troba micropèrdua i brutícia acumulada a la zona on la capa pictòrica toca el marc. El bastidor es marca a la tela i la policromia. La capa pictòrica i la capa de preparació (cantonada dalt) presenta una capa de brutícia i pols acumulada. Hi ha algun petit desgast i trencament de capa pictòrica i de preparació a les cantonades de la pintura. La capa pictòrica presenta un microclivellat que a simple vista gairebé no es pot apreciar. A la zona superior, en el fons a la dreta, es veu un canvi de color en forma de pinzellada que no queda clar si és intencionat per l'artista o si ha estat alguna neteja posterior. Aquesta zona es veu molt marcada en la fotografia ultraviolada. A la mateixa fotografia es pot veure que el quadre ha estat intervingut anteriorment. Té una repintada gran que coincideix amb la zona del pedaç al revers.

8. Fotografies de detall: capa pictòrica, cara

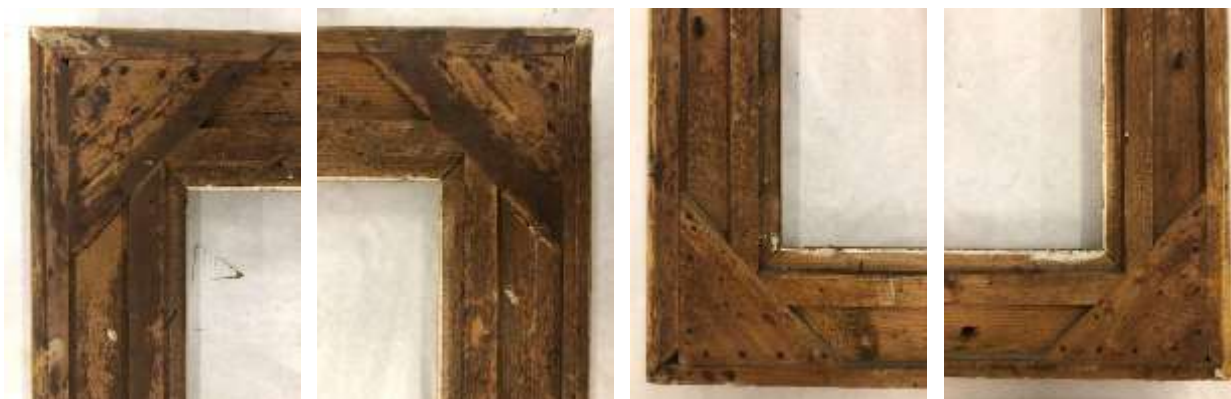
15. Fotografies de detall revers: Encaixos amb fulloles

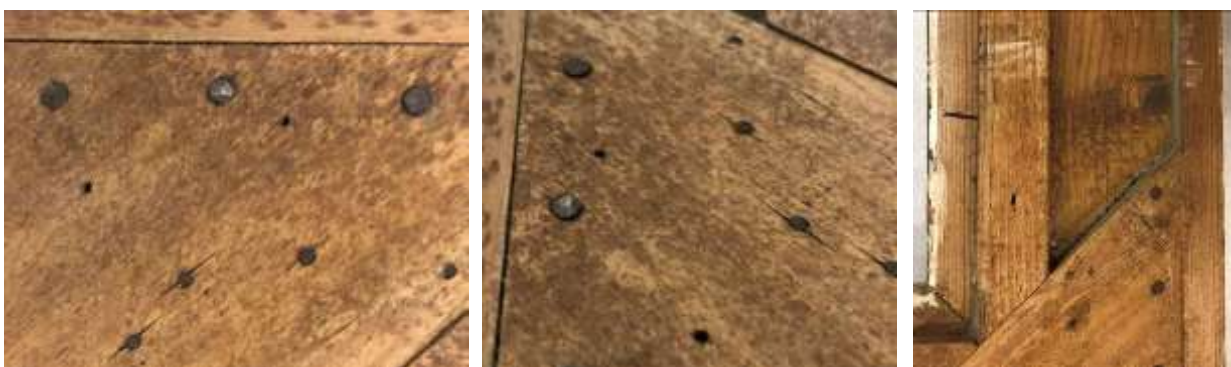
16. Fotografies de detall revers: fullola, claus de les fulloles

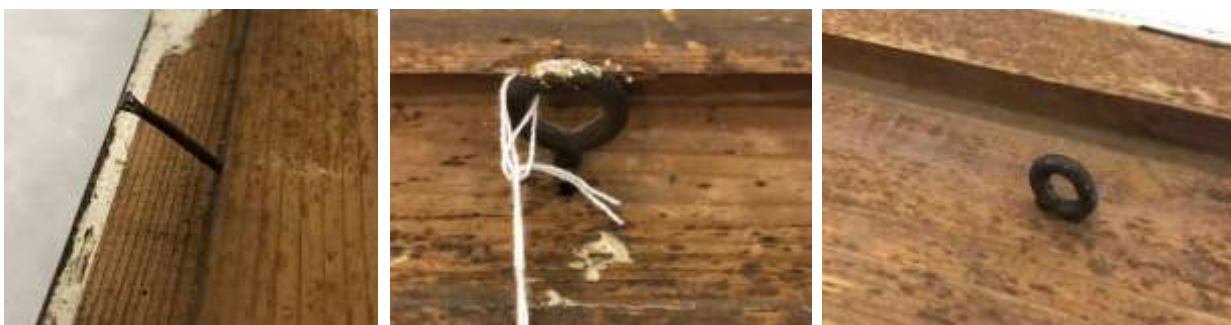
El daurat presenta molt de desgast (pèrdua cromàtica), possiblement perquè s'intentava netejar el marc amb un drap humit. Hi ha alguna petita pèrdua matèrica a les zones florals, però no són grans. Presenta fissures fines tant a les bandes com a les motllures. Al revers presenta un atac biològic lleu en forma de xilòfags. Es pot observar una capa important de brutícia i pols acumulada que enfosqueix sobretot la part floral del marc. Té algunes rascades i taques de guix i daurat. Els claus, les puntes i les bagues estan oxidades.

17. Fotografies de detall revers: claus, baga (sistema A), baga (sistema B)

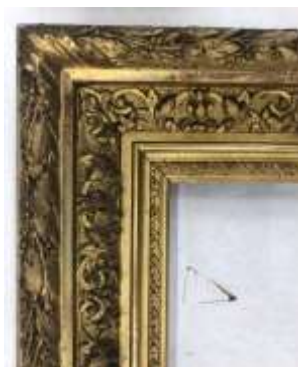
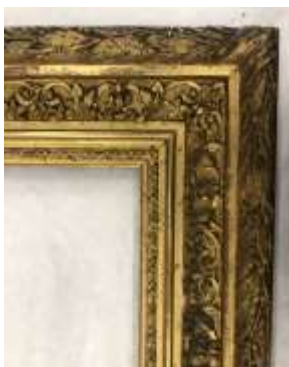
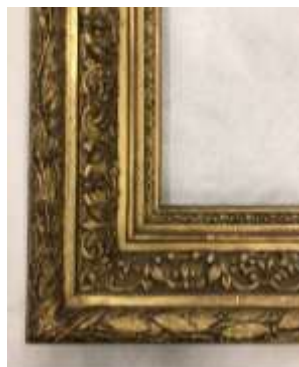
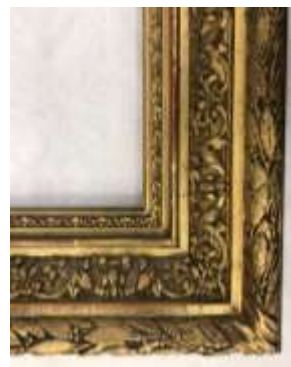
21. Fotografies de detall anvers: encaixos, motllures florals i llises

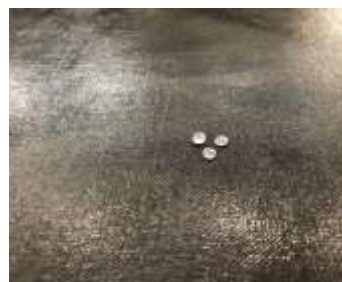
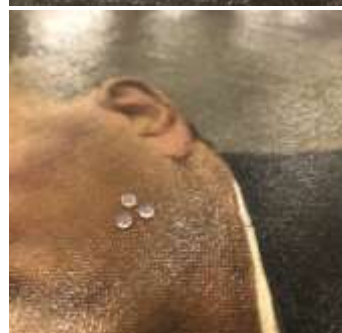
Proves de conductivitat i pH amb plaques de agarosa, conductímetre i pH-metre. S'han fet 3 repeticions.

S'ha optat per un buffer d'una conductivitat de 1000 $\mu\text{s/cm}$  i un pH 6.6.

Agarosa Basic  
A8963,0100; aigua  
destil·lada,  
conductímetre,  
pH-metre
