## INFORME FINAL DE CONSERVACIÓ RESTAURACIÓ

**Paisatge**

**Núm. registre H-10786**

Pintura sobre contraplacat

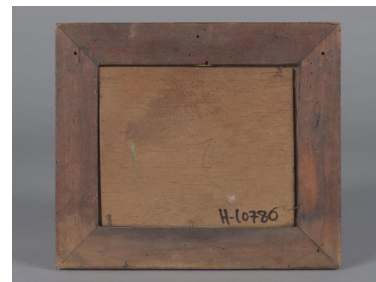
L'estat de conservació és bo-regular. Presenta petita pèrdua matèrica i desfibrat a les cantonades i els perímetres. Des de l'anvers es veu que el suport té un petit forat de 0,5 cm (a dalt, mig) però que el mateix artista a pintat per sobre del forat. Presenta brutícia superficial i pols acumulada, causat per un mal emmagatzematge.

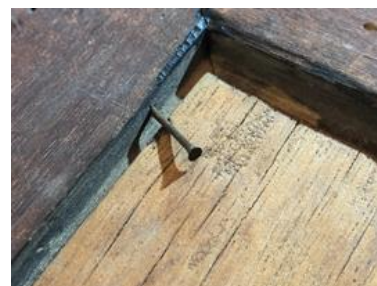
Clau que fixa el marc al suport

| <p>Eliminació de les puntes parcialment oxidades que fixaven el marc al bastidor.</p> | | <p>Alicates</p> |

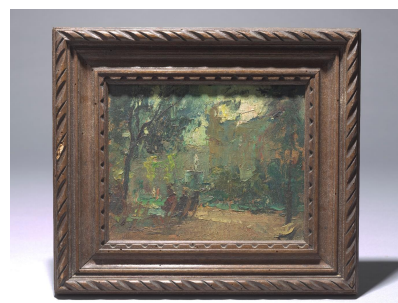
L'estat de conservació és bo-regular. Hi ha desgast i petites pèrdues de la capa pictòrica a les vores i cantonades. Hi ha un clivellat en forma de retícula i línies que ha provocat la veta de la fusta. A tota la superfície de la capa pictòrica hi ha pols i brutícia acumulada.
