INFORME FINAL DE CONSERVACIÓ RESTAURACIÓ

Retrat núm. H-10728

CRBMC 13.930

Pintura sobre tela

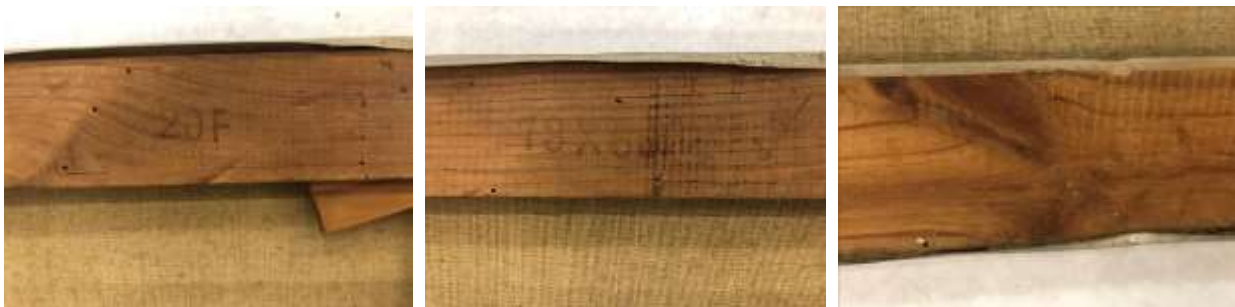
Pel que fa a la fusta del bastidor, es tracta segurament de fusta de pi. Els dos travessers horitzontals fan 55 x 5,1 x 2 cm i els dos travessers verticals tenen unes mides de 68 x 5 x 2 cm. Es tracta de llistons de fusta, són bisellats (gruix del bastidor banda interna: 1,5 cm) i encaixats amb el sistema d'encaix espanyol. Presenta 4 falques, un en cada encaix. La qualitat de la fusta no és bona, els travessers presenten varis nusos amb fissures (dalt: 1, baix: 1, dreta: 1, esquerre: 4). Al travesser superior es troba un número de registre escrit amb retolador: *H-107328* i porta unes indicacions que es tracta d'un bastidor de "73 x 60" i que és un "20 F".

L'estat de conservació és regular, presenta un atac biològic en forma de xilòfags a tots els travessers però sobretot al de dalt. El nus del travesser de dalt deforma la fusta. Cal observar-lo perquè amb el temps pot empitjorar el seu estat i pot provocar tensions a la tela. El bastidor està mínimament guerxat. Hi ha molta brutícia i pols acumulada. Presenta algunes rascades i fissures puntuals causades pel muntatge del marc al bastidor i algun cop.

4. Fotografies de detall: inscripcions mides, nusos
