## INFORME FINAL DE CONSERVACIÓ RESTAURACIÓ

**Paisatge**

**Núm. registre H-10779**

Pintura sobre cartró

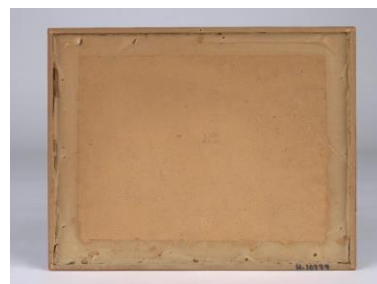
L'estat de conservació és regular. El cartró està bombat, aquesta deformació ha estat provocada per la mateixa humitat que ha provocat la tècnica emprada per l'artista i és irreversible. Presenta rascades i taques petites i fosques. A la zona dreta, dalt hi ha un plec horitzontal. Als perímetres s'hi observen cops i aixecaments de les fibres del cartró. Es poden veure puntualment pèrdues matèriques provocades per les xinxetes (dalt i baix al mig, dimensions menys d'0,5 cm). Tot el perímetre està precintat amb paper Kraft® que està en molts punts aixecat i trencadís. Aquest paper, però també alguna zona del cartró presenta pèrdua matèrica a causa d'un atac biològic en forma de lepisma saccharina ("peixet de plata"). El cartró està marcat on les puntes, en part oxidades, fixaven el l'obra al marc. Presenta brutícia superficial i pols acumulada, causat per un mal emmagatzematge.

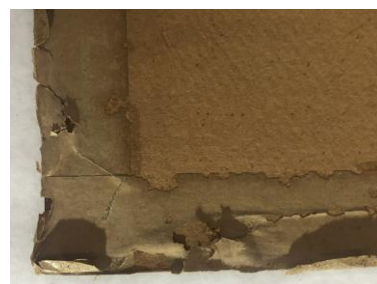
Detall del paper Kraft®

S'ha eliminat parcialment, mecànicament el paper Kraft®.

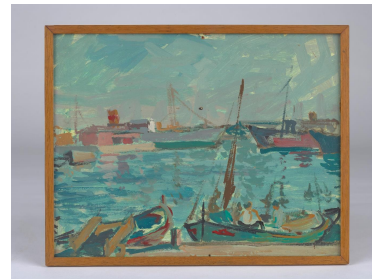
L'estat de conservació és bo. Hi ha desgast i petites pèrdues matèriques a la zones on el suport de cartró està danyat (a dalt, mig; a l'esquerra i dreta, mig per les xinxetes i totes les cantonades). Presenta al mig del cel una taca gran de color marró. A la cantonada dreta, a dalt hi ha una rascada de color vermell d'uns 2 cm. A tota la superfície de la capa pictòrica hi ha pols i brutícia acumulada.

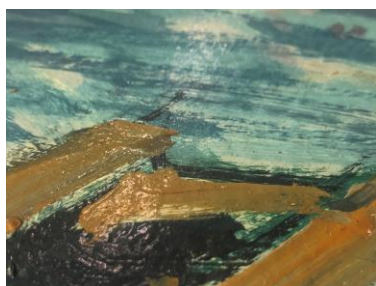
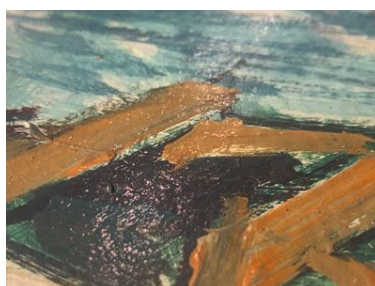
L'estat de conservació és regular, el vernís s'ha engroguit. Hi ha acumulada una capa lleu de brutícia i pols.

Detall brillantor del vernís

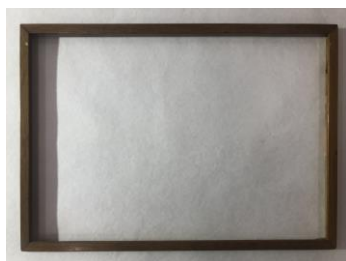
Anvers del marc

L'estat de conservació és bo. Hi alguna pèrdua matèrica a les cantonades i vores de la fusta.
