## INFORME FINAL DE CONSERVACIÓ RESTAURACIÓ

Port – vaixells

Núm. registre H-10782

CRBMC 14.224

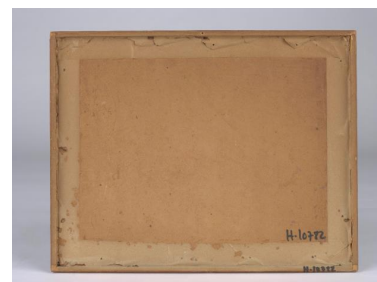
L'estat de conservació és regular. El cartró presenta un greu plec vertical a la zona de la dreta irreversible (es pot observar sobretot des de l'anvers). El suport presenta rascades i taques de color. Als perímetres s'hi observen cops i aixecaments de les fibres del cartró. Es poden veure puntualment pèrdues matèriques provocades, possiblement, per xinxetes (a dalt i a baix, al mig, dimensions menys d'0,5 cm). La cantonada de a baix, esquerre, ha patit un cop. El marc encaixa molt justament i en muntar-lo va doblegar puntualment alguna vora del cartró. Tot el perímetre està segellat amb paper Kraft® que està en molts punts aixecat i trencadís. Aquest paper presenta pèrdua matèrica a causa d'un atac biològic en forma de lepisma saccharina ("peixet de plata"). El cartró està marcat on les puntes, en part oxidades, fixaven el l'obra al marc. Presenta brutícia superficial i pols acumulada, causat per un mal emmagatzematge.

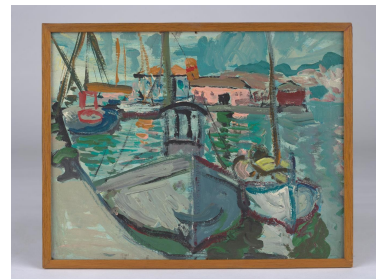
L'estat de conservació és bo-regular. Hi ha desgast i petites pèrdues cromàtiques a la zones on el suport de cartró està danyat (a dalt, mig; a l'esquerra i dreta, mig per les xinxetes; cantonades i plec a dalt, esquerra). A banda de la dreta el cartró està retallat molt irregularment i en encaixar l'obra a dins del marc es va danyar puntualment la capa pictòrica. Es poden observar alguns gruixos aixafats perquè es va manipular l'obra abans del seu complet assecatge. A tota la superfície de la capa pictòrica hi ha pols i brutícia acumulada.

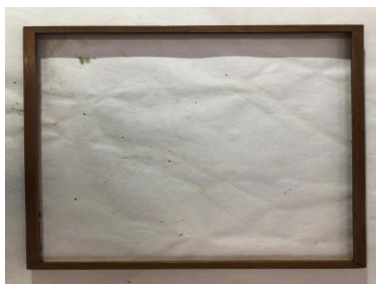
Anvers del marc

L'estat de conservació és bo. Hi alguna micropèrdua matèrica a les cantonades i vores de la fusta.
