## INFORME FINAL DE CONSERVACIÓ RESTAURACIÓ

**Ciutat**

**Retrat núm. H-10751**

**CRBMC 14.244**

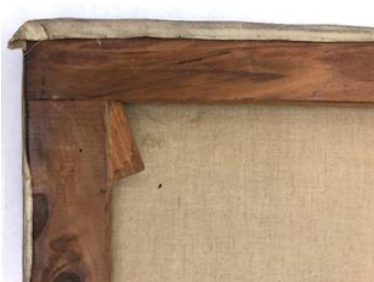
Encaix dalt, esquerre

L'estat de conservació és bo-regular, presenta un lleu atac biològic en forma de xilòfags als llistons esquerre i dreta. El bastidor està mínimament guerxat. Hi ha molta brutícia i pols acumulada. Presenta algunes rascades puntuals causades pel muntatge del marc al bastidor i algun cop.

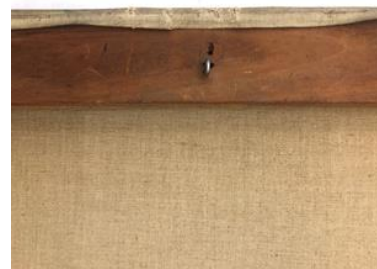
Sistema de subjecció

| <p>Consolidació del bastidor omplint els forats d'un antic sistema de subjecció amb una massilla bicomponent amb base epoxídica.</p> | | <p>Balsite®, espàtula de<br/>guixaire</p> |

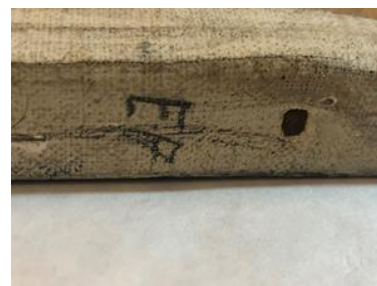
Lletres a la vora

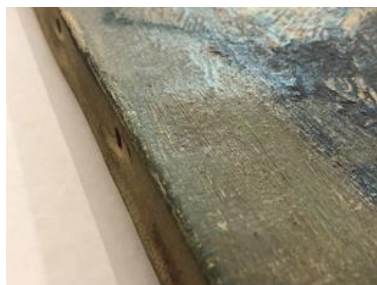
Reserva a les vores on el marc tapava la pintura

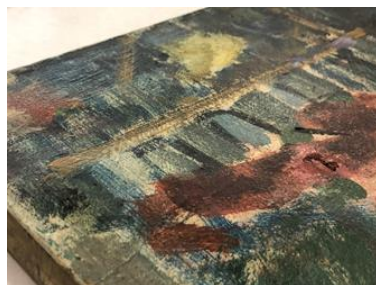
L'estat de conservació és regular, el vernís s'ha engroguit. Hi ha acumulada una capa lleu de brutícia i pols.

Brillantor del vernís

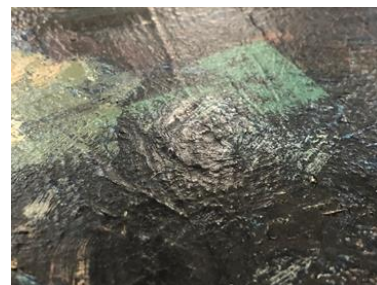
Brillantor del vernís

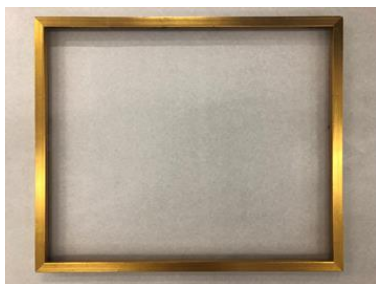
Anvers marc

L'estat de conservació de la fusta és regular. Els encaixos del marc ballen perquè el clavet s'ha obert parcialment. A les cantonades i les bandes hi ha pèrdua matèrica de la capa de preparació i cromàtica del daurat. El daurat a part de moltes rascades i desgast presenta una fissura al llistó esquerra provocada pel nus intrínsec. Es pot observar una capa important de brutícia i pols acumulada. Al revers té algunes rascades, cops i taques de color blanc i daurat. A la zona de l'aresta rebaixada la fusta està molt desfibrada.

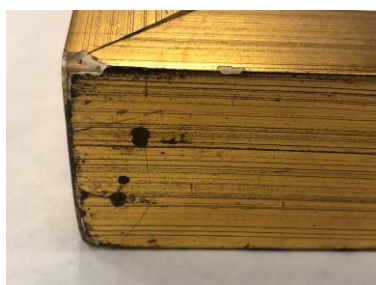
Encaix fixat amb dues puntes
