## INFORME FINAL DE CONSERVACIÓ RESTAURACIÓ

**Retrat núm. H-10738**

**CRBMC 14.254**

Pintura sobre tela

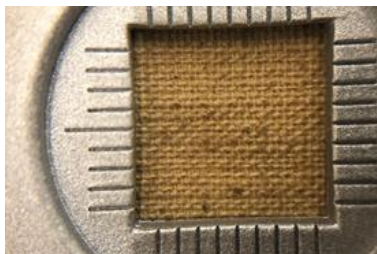
Detall microscopi de la tela de tafetà

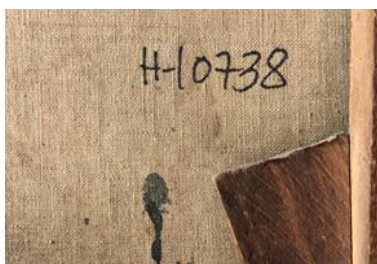
Número de registre escrit a la tela

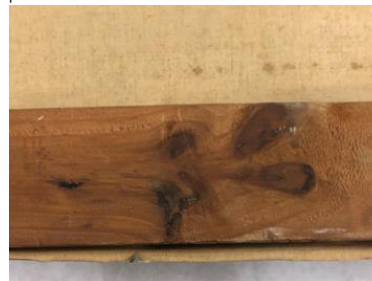
L'estat de conservació és bo-regular, presenta un lleu atac biològic en forma de xilòfags. El bastidor està mínimament guerxat. Hi ha molta brutícia i pols acumulada. Presenta algunes rascades puntuals causades pel muntatge del marc al bastidor i algun cop.

Nusos

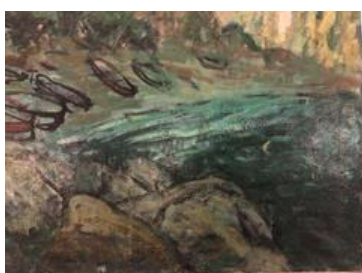
Cantonada baix, dreta

L'estat de conservació és regular-dolent. Hi ha aixecaments i pèrdua de la capa pictòrica a tota la superfície de la capa pictòrica. A les zones de les pèrdues no es veu la capa de preparació sinó una altra capa pictòrica (color vermell, groc, negre). Es pot observar desgast i micropèrdues a les cantonades i vores de la pintura. La capa pictòrica, sobretot a les vores, on el marc toca la pintura hi ha pols i brutícia acumulada. La capa pictòrica en algunes zones presenta clivellat.

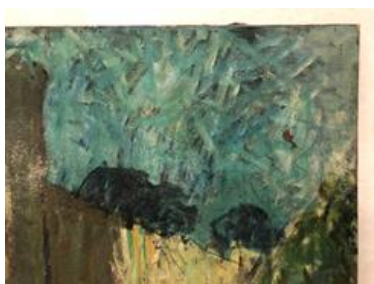
L'estat de conservació és regular, el vernís s'ha engroguit. Hi ha acumulada una capa lleu de brutícia i pols.

Brillantor del vernís

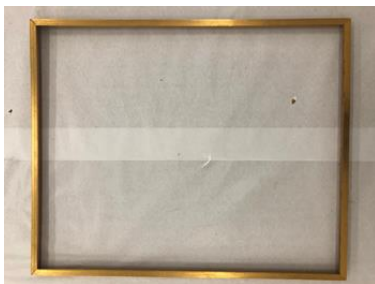
Anvers del marc

L'estat de conservació de la fusta és regular. A les cantonades i les bandes hi ha pèrdua matèrica de la capa de preparació i cromàtica del daurat. El daurat presenta moltes rascades i desgast. Es pot observar una capa important de brutícia i pols acumulada.

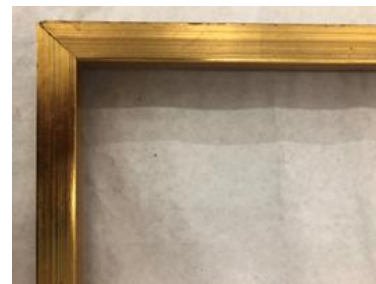
Encaix, daurat

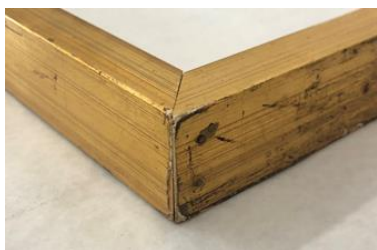
Encaix amb dos claus

| <p>Eliminació dels claus oxidats que fixaven el marc al bastidor.</p> | | <p>Alicates</p> |
