## INFORME FINAL DE CONSERVACIÓ RESTAURACIÓ

**Paisatge**

**Núm. registre H-10781**

Pintura sobre cartró

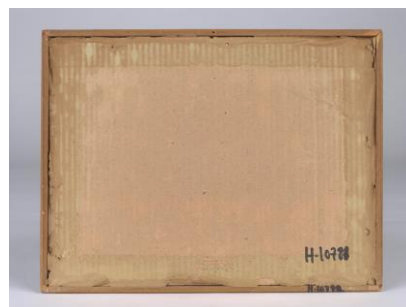
L'estat de conservació és regular. El paper del revers en algun moment es va intentar eliminar i només es va fer parcialment. El paper està rebregat i presenta arrugues. Presenta rascades i taques de color i d'humitat. El paper de l'anvers està parcialment desenganxat. Als perímetres s'hi observen cops, pèrdues i aixecaments de les fibres del paper i el cartró. Es poden veure puntualment pèrdues matèriques provocades per les xinxetes (esquerre al mig i cantonades, dimensions menys d'0,5 cm). A la banda de dalt, al mig, hi ha un forat a causa d'un antic sistema de subjecció i que tenen unes dimensions d'0,5 cm. Tot el perímetre del cartró de reforç està segellat amb paper Kraft® que està en molts punts aixecat i trencadís. També presenta pèrdua matèrica a causa d'un atac biològic en forma de leipisma saccharina ("peixet de plata"). El cartró està marcat on les puntes, en part oxidades, fixaven el l'obra al marc. Presenta brutícia superficial i pols acumulada, causat per un mal emmagatzematge.

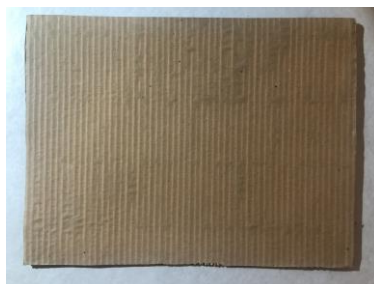
Cartró de suport de canal simple

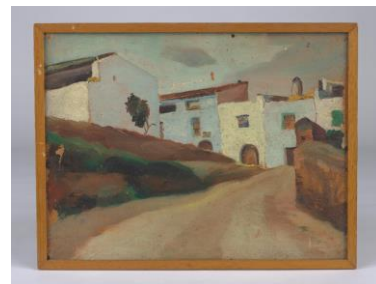
L'estat de conservació és regular. Hi ha rascades i desgast que han causat pèrdues matèriques a la zona esquerra al mig, a la zona del cel al mig i a les zones on es van clavar xinxetes. A tota la superfície de la capa pictòrica hi ha pols i brutícia acumulada.

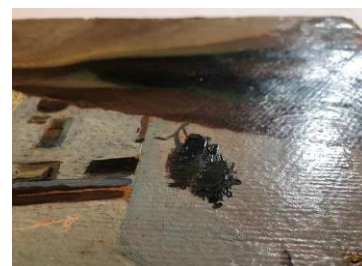
L'estat de conservació és bo-regular, el vernís s'ha engroguit gradualment. Hi ha acumulada una capa lleu de brutícia i pols.

Brillantor del vernís

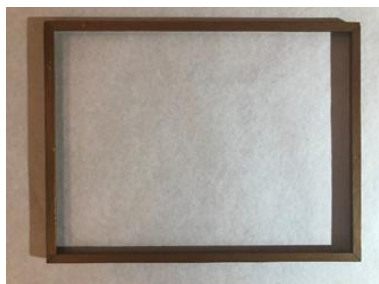
Anvers del marc

L'estat de conservació és bo. Hi alguna pèrdua matèrica a les cantonades i vores de la fusta.

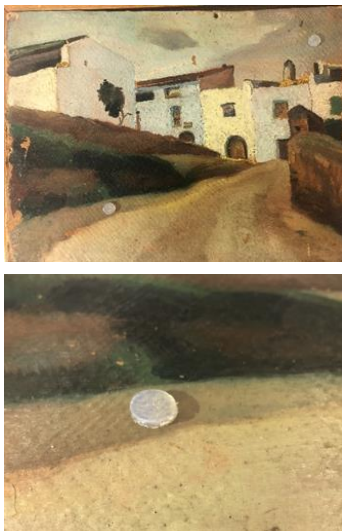
| <p>Proves de conductivitat i pH amb plaques de agarosa, conductímetre i pH-metre. S'han fet 2 repeticions.</p> <p>Resultats:</p> <table border="1"><tr><td colspan="2">beix</td></tr><tr><td>conductivitat</td><td>pH</td></tr><tr><td>159 µs/cm</td><td>6.5</td></tr><tr><td>162 µs/cm</td><td>6.4</td></tr></table><br><table border="1"><tr><td colspan="2">gris-blau</td></tr><tr><td>conductivitat</td><td>pH</td></tr><tr><td>168 µs/cm</td><td>6.5</td></tr><tr><td>169 µs/cm</td><td>6.4</td></tr></table> <p>S'ha optat per un buffer d'una conductivitat de 900 µs/cm i un pH 6.3.</p> | beix | | conductivitat | pH | 159 µs/cm | 6.5 | 162 µs/cm | 6.4 | gris-blau | | conductivitat | pH | 168 µs/cm | 6.5 | 169 µs/cm | 6.4 | | <p>Agarosa Basic A8963,0100; aigua destil·lada, conductímetre, pH-metre</p> |
