INFORME FINAL DE CONSERVACIÓ RESTAURACIÓ

Retrat núm. H-10727

CRBMC 13.929

Pintura sobre tela

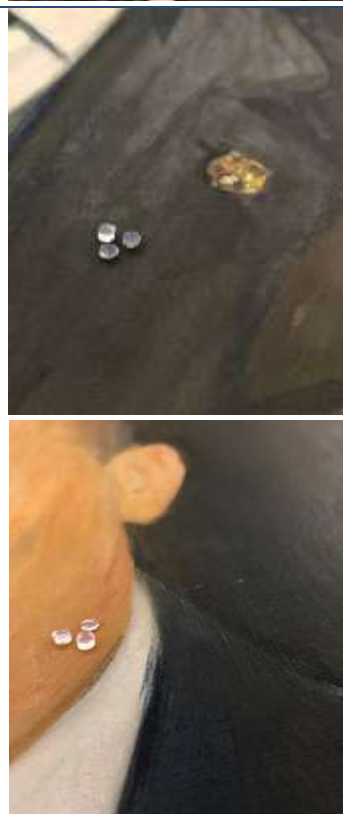
| carn | |
|---|---|
| 260 µs/cm | 7,2 |

Proves de conductivitat i pH amb plaques de agarosa, conductímetre i pH-metre. S'han fet 3 repeticions en dos colors diferents.

S'ha optat per un buffer d'una conductivitat de 1000 µs/cm i un pH 6.6 .

Agarosa Basic  
A8963,0100; aigua  
destil·lada,  
conductímetre,  
pH-metre
